Elektroanlagen mit IR-Thermografie instand halten

**von
Günther Weinzierl**

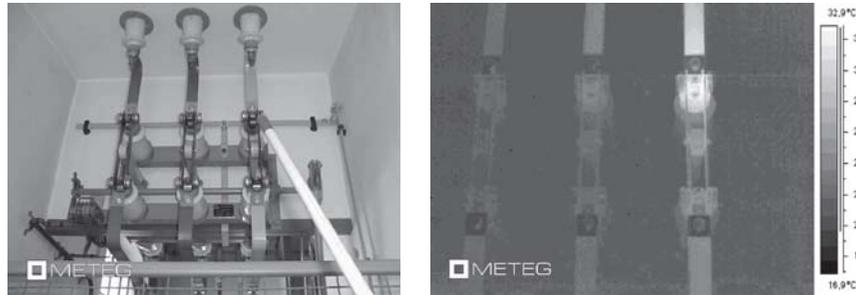
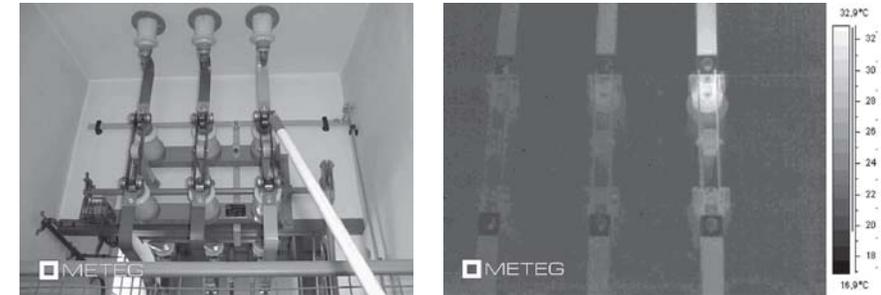
Abb. 1: Mittelspannungstrenner (links Foto/rechts IR-Aufnahme)

Diese Aufnahmen in Abb. 1 zeigen bereits im ersten Beispiel den großen Wert der Thermografie. In der betreffenden Anlage sind insgesamt 28 Mittelspannungstrenner eingebaut. Da aufgrund der Betriebssituation ein Abschalten immer nur kurzzeitig möglich ist, ist der notwendige Zeitaufwand für „konservative“ Inspektionsmaßnahmen kaum gegeben. Sichtkontrollen zeigen keine Auffälligkeiten (s. Foto Ansichtsbild). Das Thermobild hingegen lässt die Schwächung (Oxydationen, Korrosionen, mangelnden Kontaktdruck etc.) am oberen rechten Kontaktkopf deutlich erkennen.

Für die Überprüfung war keine Abschaltung notwendig, insgesamt zeigten sich 4 Trenner auffällig, die Sanierung konnte punktuell in der zu Verfügung stehenden Zeit erfolgen.

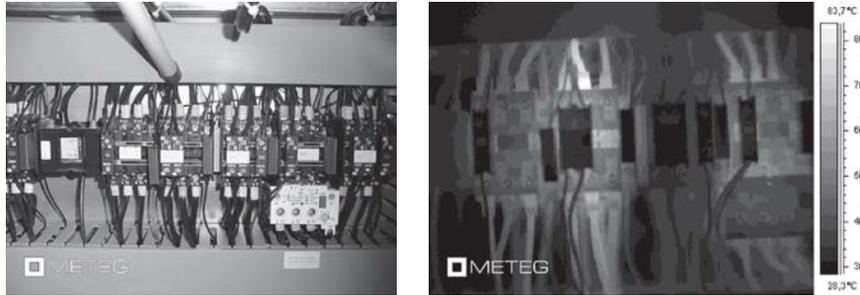
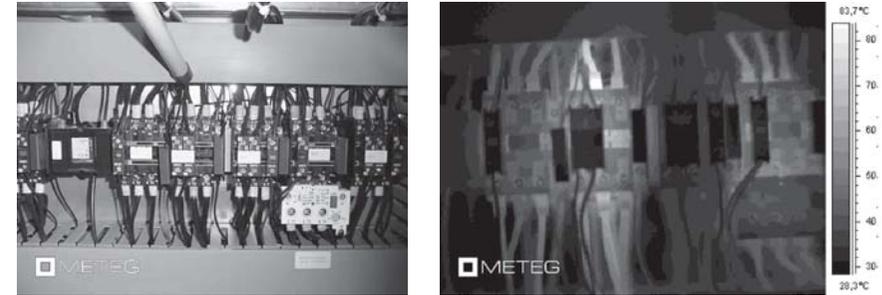
Abb. 2: Anschluss Schütz (links Foto/rechts IR-Aufnahme)

Werden an Schaltgerätekombinationen der in Abb. 2 dargestellten Art Wartungsmaßnahmen durchgeführt, betreffen diese primär die Überprüfung auf festsitzende Schrauben und den Zustand der Schaltkontakte.

Schwächen in den Kabelschuhauflagen können im Frühstadium durch keine routinemäßige Wartungsmaßnahme erkannt und beseitigt werden. Erst das Verfärben der Isolation lässt den Mangel erkennen.

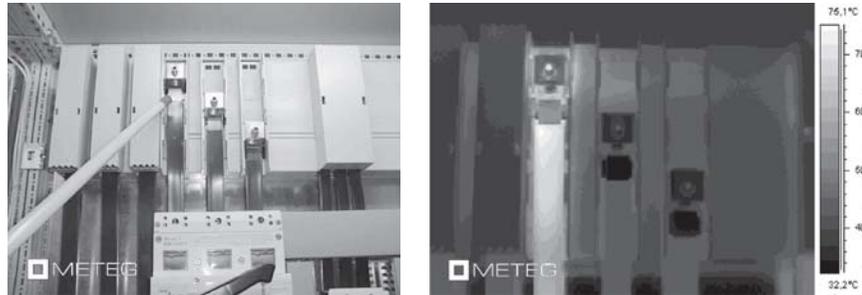
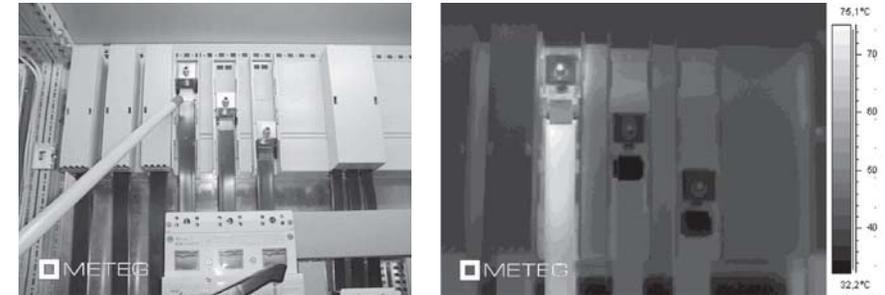
Abb. 3: Sammelschienenanschluss (links Foto/rechts IR-Aufnahme)

Wäre die gegenständliche Schwachstelle akut geworden (Abbrand), wären auch wichtige Fabrikationsbereiche ausgefallen, da es sich um die Anspeisung eines Kleinsammelschienensystems (mit mehreren Abgängen) handelt.

Besonders ist darauf hinzuweisen, dass es sich hierbei um keinen alterungsbedingten Mangel, sondern um eine Errichtungsschwäche handelte. Ohne Abnahme der Kunststoffabdeckung wäre die thermische Auffälligkeit im Bereich der sichtbaren Verbindung wesentlich geringer ausgefallen.

In der Praxis kündigt sich lockere Flachkupferverbindungen nur auf sehr niedrigem thermischem Niveau an. Somit ist eine Einstufung des Schwergrades unter Heranziehung der im Normalfall sichtbaren Verbindungsstücke nur sehr eingeschränkt möglich. Das Ansichtsfoto zeigt auch hier wieder keinerlei Auffälligkeiten.

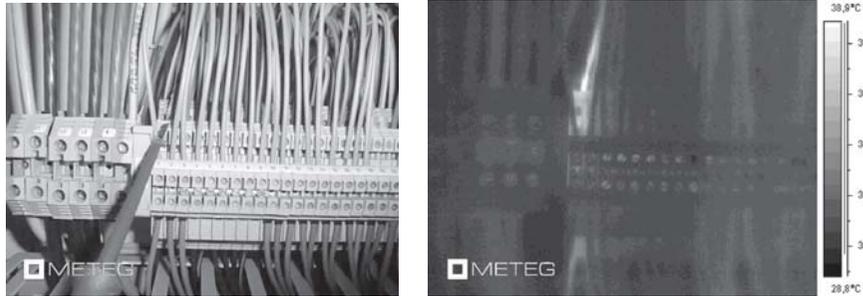
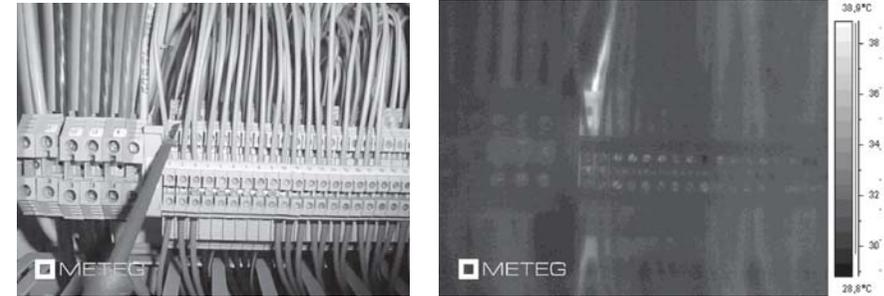
Abb. 4: Platz sparende Doppelstockreihenklemmen (links Foto/rechts IR-Aufnahme)

Nahezu jeder Hersteller von Schraubklemmen gibt in den technischen Unterlagen an, dass Schraubverbindungen nach einiger Betriebszeit nachgezogen bzw. auf festen Sitz kontrolliert werden müssen. Aufgrund der Bauweise ist das bei der hinteren Klemmreihe nur eingeschränkt möglich. Um einen besseren Sichtkontakt zu erzielen, wurden die vorderen Leiter etwas auf die Seite gebogen.

In diesem Fall war eine völlig lose Verbindung für die noch geringen Temperaturauffälligkeiten verantwortlich. Wäre diese Klemmung nicht ordnungsgemäß hergestellt worden, wäre sie über kurz oder lang abgebrannt.

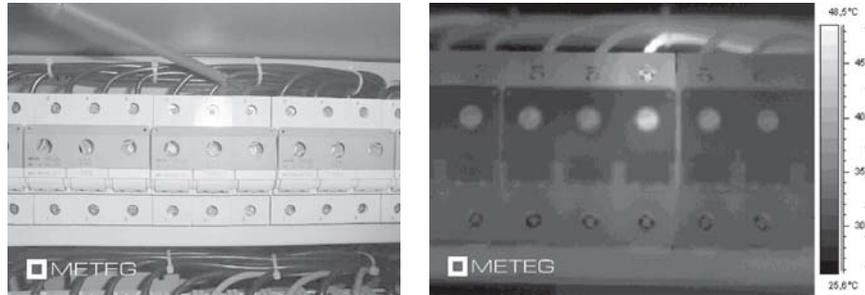
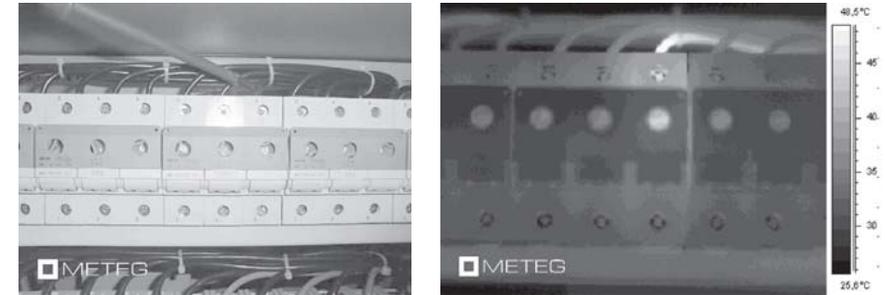
Abb. 5: Schaltkontaktschwäche (links Foto/rechts IR-Aufnahme)

Der gekennzeichnete Anschluss des Schaltelementes zeigt markante Temperaturerhöhungen.

Mit an Sicherheit grenzender Wahrscheinlichkeit ist eine Schaltkontaktschwäche/Abnutzung für dieses Geschehen verantwortlich, da eine Kontrolle auf festen Sitz der Schraubverbindung keinen Hinweis auf den Entstehungspunkt der Übertemperatur gab. Auch unsymmetrische Belastung konnte durch eine Strommessung ausgeschlossen werden.

Vielfach kann durch Leerschaltungen des Trenners eine Verbesserung der Situation erzielt werden. Als dauerhafte Lösung sind jedoch der Tausch und die Erneuerung des Schaltgerätes anzuraten.

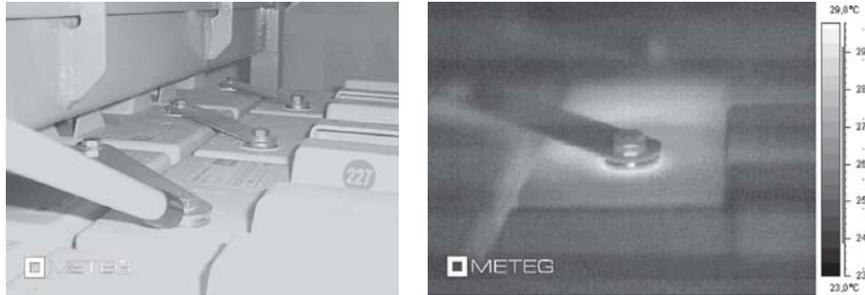
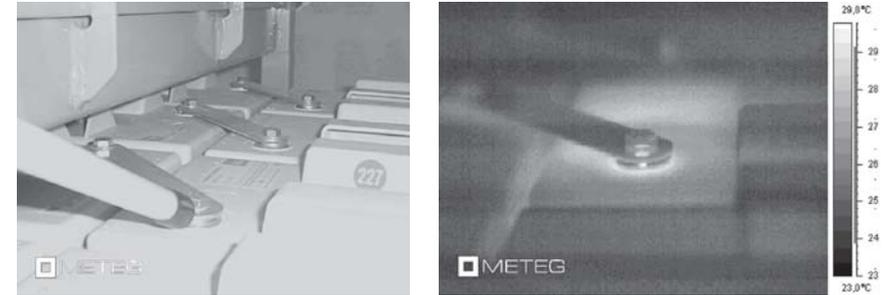
Abb. 6: Batterie – Verbinder/Anschluss (links Foto/rechts IR-Aufnahme)

Bei großen Batterieanlagen ist eine Vielzahl von Zellenverbindungen gegeben. Da es sich meist um besonders sensible Bereiche (z. B. USV, Notstromversorgung etc.) handelt, ist die Zustandsermittlung von wesentlicher Bedeutung. Es sind jedoch nicht nur die oben erwähnten Zellenverbindungen, sondern im speziellen auch ein „gesundes Innenleben“ für die einwandfreie Funktion von Bedeutung.

Durch die hohe thermische Auflösung des verwendeten Infrarot-Scanners konnte im gegenständlichen Fall eine schadhafte Batterie detektiert werden. Bei einer nachträglichen Untersuchung konnte die Ursache der Erwärmung auf einen Plattenkurzschluss zurückgeführt werden.

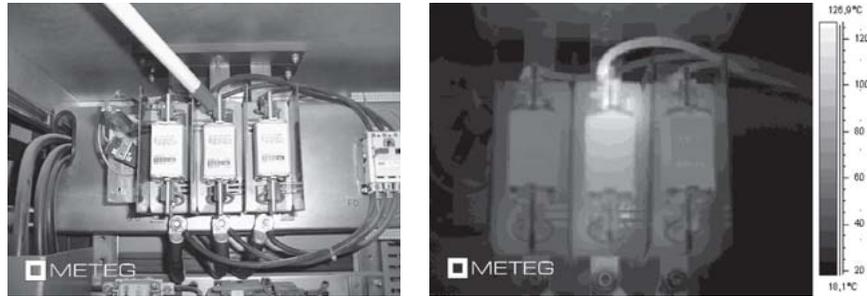
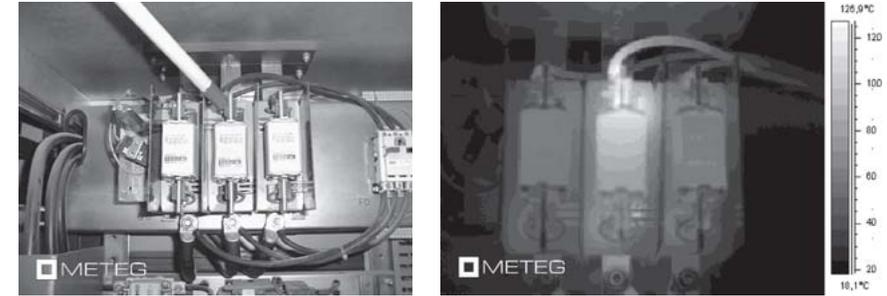
Abb. 7: NH-Feldtrennschalter (links Foto/rechts IR-Aufnahme)

Schwachstellen an NH-Baugruppen werden in der Regel durch nachlassenden Kontaktdruck verursacht, der mit herkömmlichen Wartungsmethoden kaum kontrollierbar ist. Die Thermografie hingegen zeigt bereits Auffälligkeiten im Frühstadium. Abhängig von atmosphärischen Bedingungen können natürlich auch Oxydationen und Korrosionen verstärkt zum Entstehen von Übertemperaturen beitragen. Auch in diesem Fall ist das Frühstadium nicht mit dem Auge erkennbar.

Trotz langjähriger Erfahrung auf dem Gebiet der IR-Thermografie in Elektroanlagen kann eine Vorhersage, ob es sich um einen Akutfall oder eine Schwächung im Bereich der Früherkennung handelt, nur sehr eingeschränkt getroffen werden.

Sollte die Ursache nachlassender Kontaktdruck sein, ist in jedem Fall Eile geboten, um das schadhafte Unterteil zu erneuern. Im Falle von Verschmutzungen kann durch Reinigung Abhilfe geschaffen werden.
