Klosterneuburg, am 24.08.2011

Betrifft: Bericht zur THERMOGRAFIE in Elektroanlagen

METEG GmbH

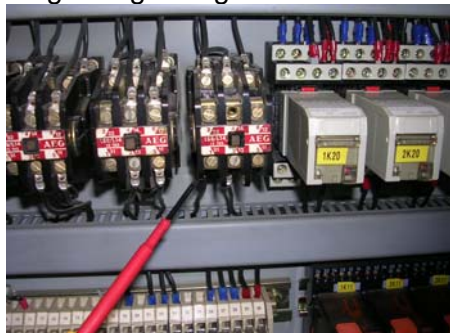
Im NS-Raum Feld 12 Relais D1 rechts weist starke Brummgeräusche auf - siehe Foto links
Ebenfalls im NS-Raum ist eine Bodenplatte vor Feld 9 und 10 hinten nicht ordnungsgemäß eingehängt - birgt unter Umständen Stolperfalle - siehe Foto rechts

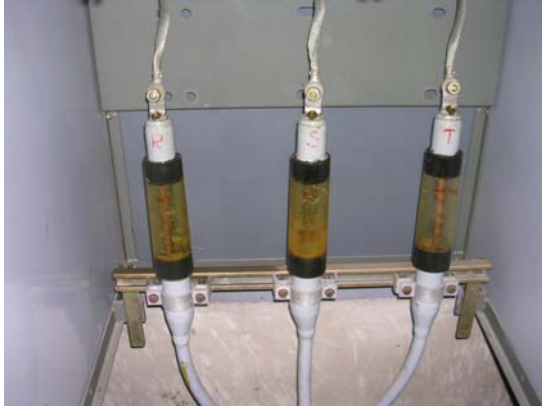
20 kV Anlage. Zelle 2 – Kabelabgang/Endverschlüsse zeigen zu niedrigen Ölstand

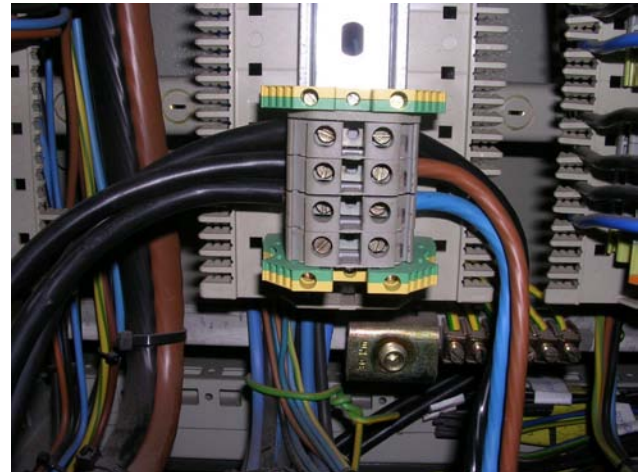
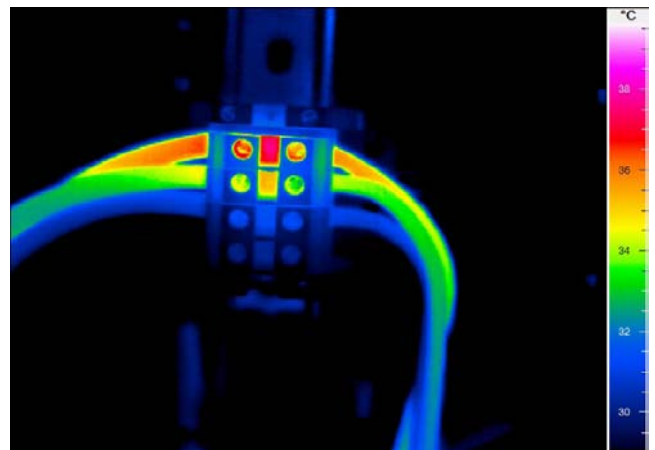
Schwachstellencode: zz11102 iv

Feld 1DG04

Reihenklemme

Kategorisierung nach VDS: TA Fehlergruppe 1
keine Maßnahmen erforderlich - weiter beobachten

Mit hoher Wahrscheinlichkeit führen lockere Klemmverbindungen zum vorgestellten Verhalten.
Weiters wurden für die feindrähtigen Leiter keine Aderenden verwendet.

Wir empfehlen Aderenden auf allen 3 Leitern links anzubringen und die Verbindungen neu herzustellen.

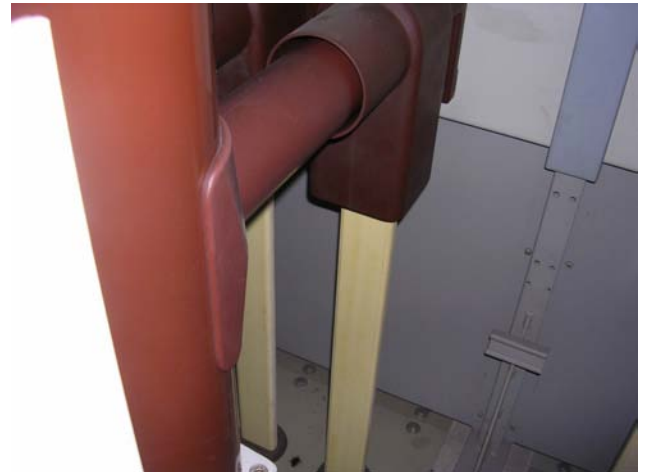
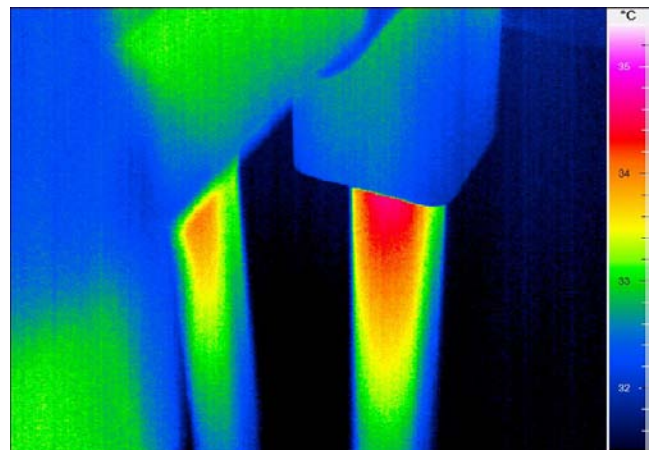
Schwachstellencode: zz11101 iv

HKW I 2.OG 6kV-Schaltanlage K-Schiene Feld SSK1/II 9 Feststehender Schalterkontakt L1 und L2 unten				
Kategorisierung nach VDS: TA Fehlergruppe 1 keine Maßnahmen erforderlich - weiter beobachten				
Belastung [A]	L1	L2	L3	
Strombelastung: (* = nicht messbar / - = ohne Bedeutung)				
Messwert für Abschätzung: (wenn grau hinterlegt: fiktiver Wert)				
Nennstrom: (Bemessungsstrom)				
Temperaturen [°C]	TLuft= 30		Tumg= 30	
$\varepsilon = 0,85$	Bauteil	L1	L2	L3
Messwert:	34	34	33,7	32,4
Differenztemp.:				
Maximaltemperatur: (Abschätzung für Nennstr.)

Der vorgestellte Leistungsschalterabgang dient zu Vergleichsmessungen in den Folgejahren. Auffällig ist die erkennbare Temperaturverlauf vom Anschlußstück weg. Vorerst sind keine Maßnahmen notwendig.

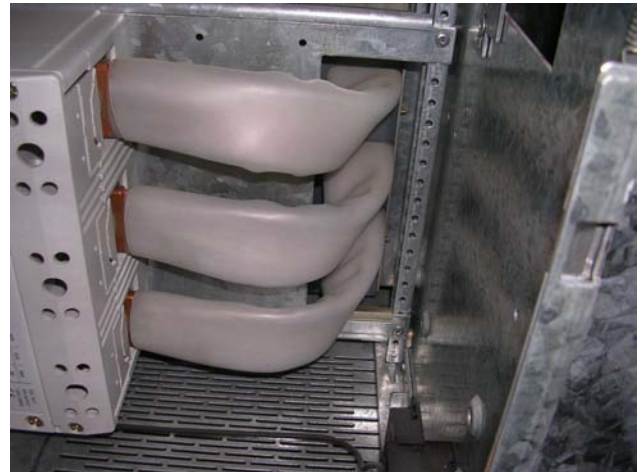
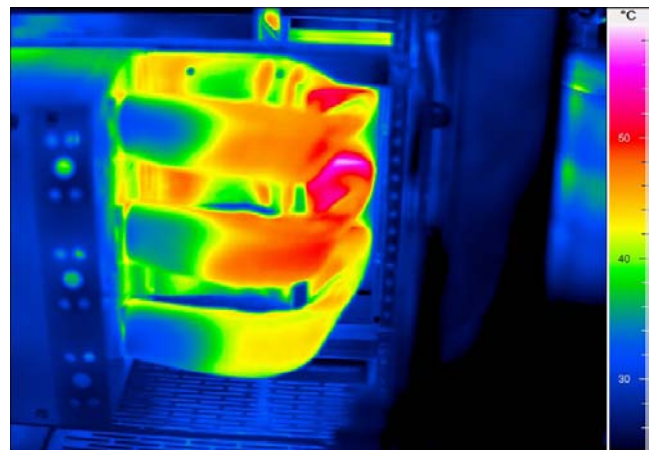
Schwachstellencode: zz11104 iv

HKW I Nebengebäude NS-Raum Umkehrosmose Feld +3 Abzweig G42501DG04 Einshubkontakt Abgang L2				
Kategorisierung nach VDS: TA Fehlergruppe 2 Beseitigung der Schwachstelle bei nächster geplanter Instandhaltung - bei Gelegenheit				
Belastung [A]		L1	L2	L3
Strombelastung: (* = nicht messbar / - = ohne Bedeutung)		275	275	275
Messwert für Abschätzung: (wenn grau hinterlegt: fiktiver Wert)		275	275	275
Nennstrom: (Bemessungsstrom)		400	400	400
Temperaturen [°C]		TLuft= 27		Tumg= 27
$\varepsilon = 0,85$	Bauteil	L1	L2	L3
Messwert:	58	51	58	48
Differenztemp.:	31	24	31	21
Maximaltemperatur: (Abschätzung für Nennstr.)		78	93	71

Vorauszuschicken ist, dass es sich um eine Früherkennung handelt.

Das Thermobild zeigt einen Temperaturverlauf von der rückseitigen Anschlussstelle nach vorne zum Leistungsschalter.

Wir empfehlen bei der nächsten geplanten Instandhaltung den Einschub auszufahren und sämtliche Anschlussverbindungen der Lade zu kontrollieren

Wiederkehrende thermografische Überprüfungen können Aufschluss über die weitere Vorgehensweise geben.

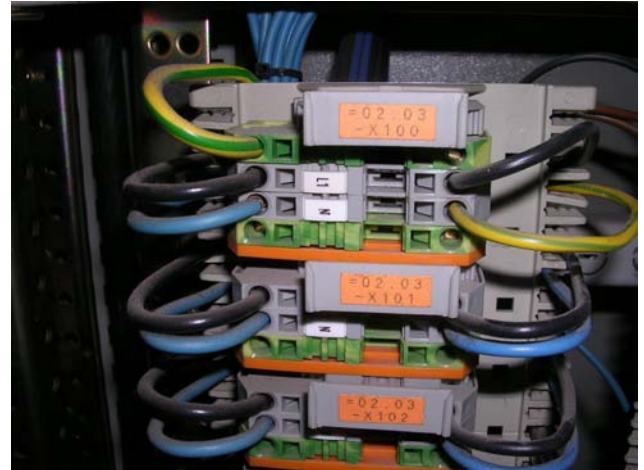
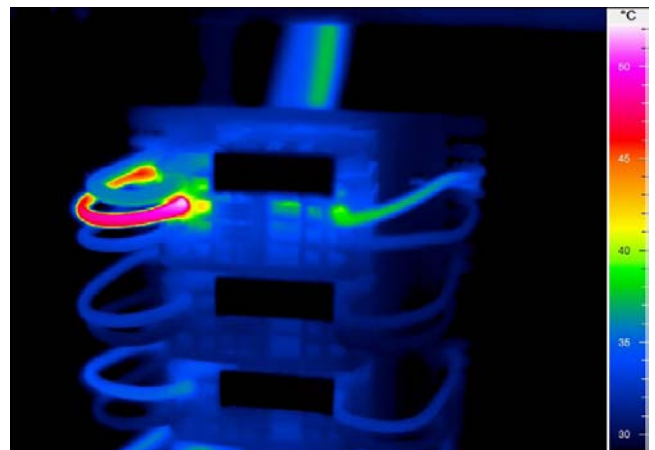
Schwachstellencode: zz11103 iv

HKW I NS-Raum Eigenbedarf 500V Anlage Feld 1DG01 Federzugklemme 0203-X100				
Kategorisierung nach VDS: ohne Einstufung				
Belastung [A]	L1	L2	L3	
Strombelastung: (* = nicht messbar / - = ohne Bedeutung)	8			
Messwert für Abschätzung: (wenn grau hinterlegt: fiktiver Wert)				
Nennstrom: (Bemessungsstrom)				
Temperaturen [°C]	TLuft= 27		Tumg= 27	
$\varepsilon = 0,85$	Bauteil	L1	L2	L3
Messwert:	48	48		
Differenztemp.:				
Maximaltemperatur: (Abschätzung für Nennstr.)

Die vorgestellte Klemme ist aus zweierlei Hinsicht interessant.

Einerseits zeigt die L-Leiterklemme links ein deutliches Temperaturgefälle, andererseits wird ein gelb grüner Leiter als Neutraleiter verwendet.

Wir empfehlen den erwärmten Leiter zu lösen, das Aderende zu kontrollieren und die Verbindung wieder neu herzustellen.

Zusätzlich sollte der verwendete gelbgrüne Leiter ordnungsgemäß gekennzeichnet werden.

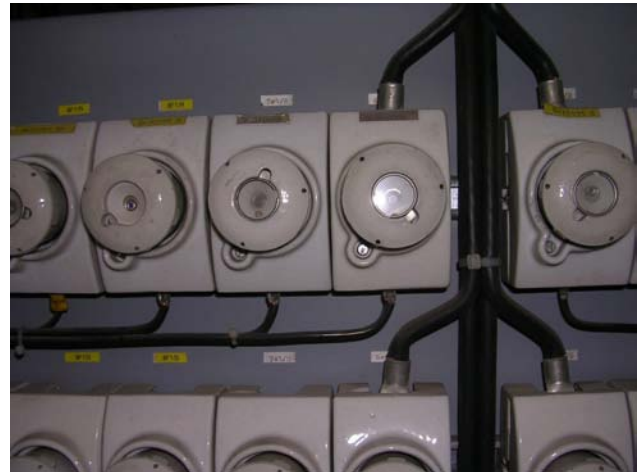
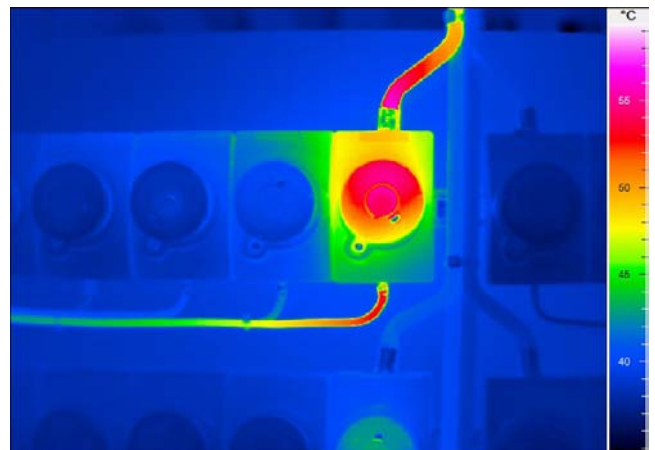
Schwachstellencode: zz11105 iv

HKW II Drosselräume 1 + 2 EG NS-Raum Eigenbedarf Feld CA32 hinten Sicherungselement G86008B L1				
Kategorisierung nach VDS: GTA Fehlergruppe 4 Beseitigung der Schwachstelle bei nächstmöglicher Abschaltung - sofort, Belastung reduzieren				
Belastung [A]		L1	L2	L3
Strombelastung: (* = nicht messbar / - = ohne Bedeutung)		22	22	22
Messwert für Abschätzung: (wenn grau hinterlegt: fiktiver Wert)		22	22	22
Nennstrom: (Bemessungsstrom)		50	50	50
Temperaturen [°C]		TLuft= 33 Tumg= 33		
$\varepsilon = 0,85$	Bauteil	L1	L2	L3
Messwert:	58	56	40	39,5
Differenztemp.:	25	23	7	6
Maximaltemperatur: (Abschätzung für Nennstr.)		152	69	64

Die Hochrechnung der ermittelten Temperaturen des Schienenanschlusses erfolgte auf den Nennstrom einer Sicherung. Diese ergibt bereits Temperaturen von über 150°C.

Wir empfehlen die betroffene Schienenanspeisung zu lösen, die Kabelschuhauflage und die Schiene optisch zu kontrollieren und entsprechend überarbeiten.

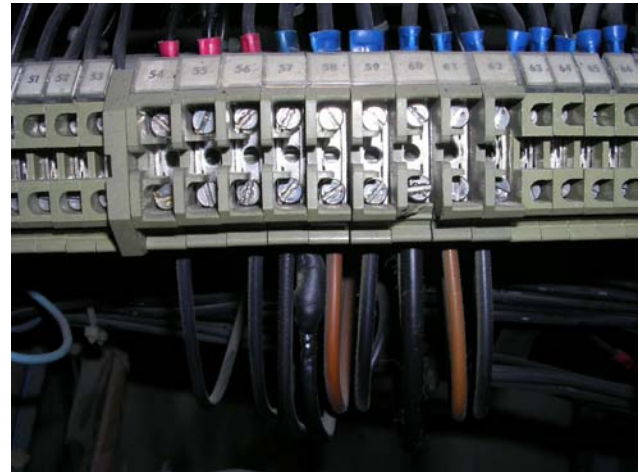
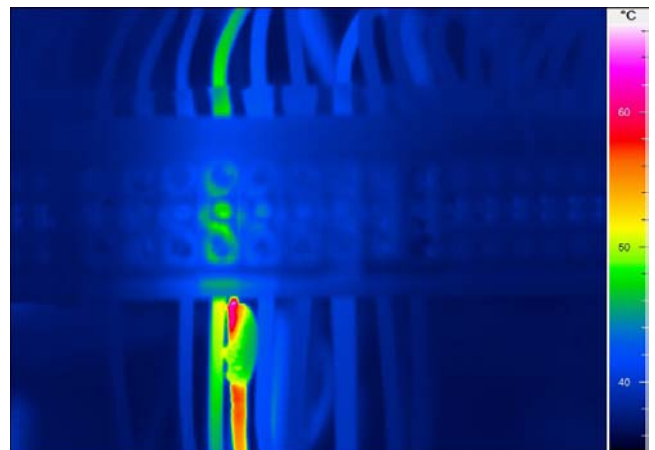
Schwachstellencode: zz11106 iv

Klemme 57

Doppelklemmung

Kategorisierung nach VDS: GTA Fehlergruppe 3

Die beschriebene Reihenklemme bzw. der betroffene Leiter weisen bereits massive Schädigungen auf.
Wir empfehlen die Klemme zu erneuern, den Leiter nachzusetzen und auf eine "geeignete" Doppelklemmung
zu achten.

Beseitigung der Schwachstelle bei nächster
geplanter Instandhaltung - innerhalb 6 Monaten

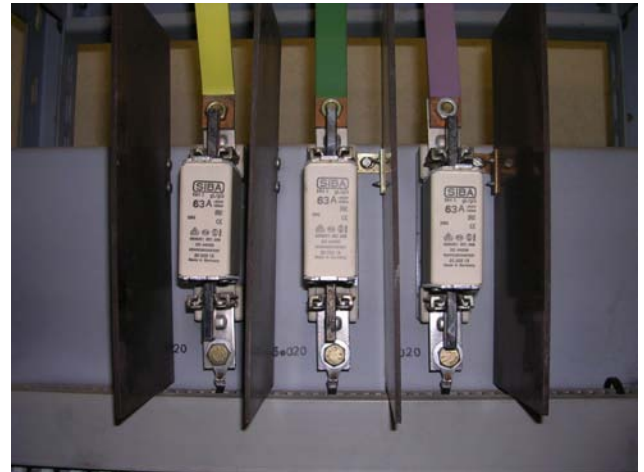
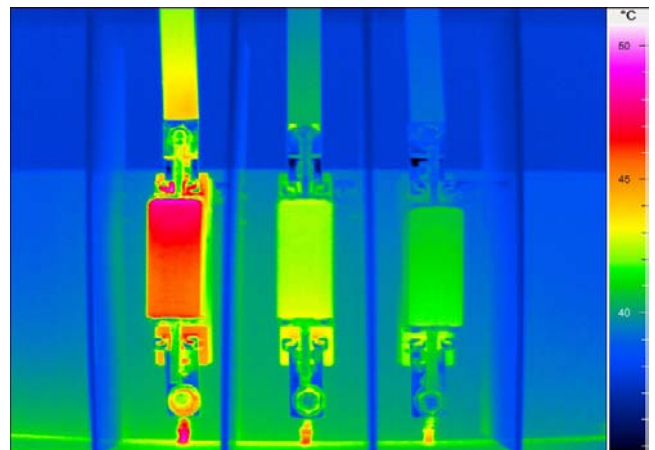
Schwachstellencode: zz11107 iv

NH-Unterteil Einspeisung

Kategorisierung nach VDS: TA Fehlergruppe 2
Beseitigung der Schwachstelle bei nächster
geplanter Instandhaltung - bei Gelegenheit

Die gegenständliche Auswertung dient als Referenz und wird bei wiederkehrenden thermografischen Untersuchungen zum Vergleich herangezogen.

Aus unserer Sicht sind derzeit keine Sanierungsmassnahmen notwendig.

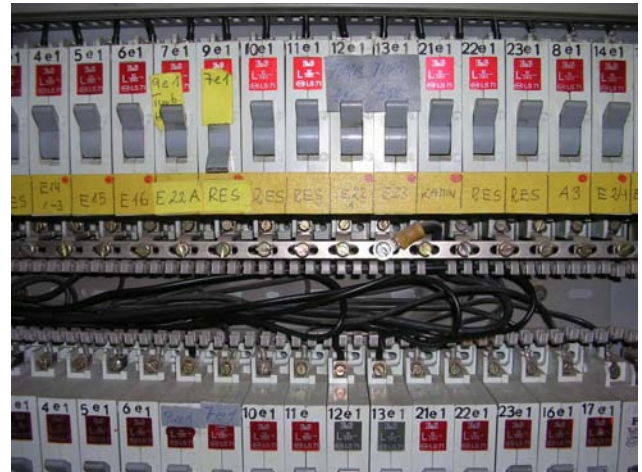
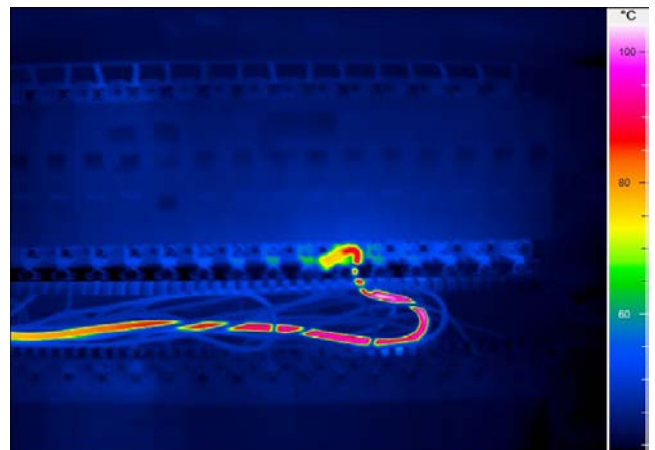
Schwachstellencode: zz11108 iv

Anspeisung Verschiebung

Kategorisierung nach VDS: GTA Fehlergruppe 4

Der massiv erwärmte Leiter war bereits in den vorangegangenen Jahren Gegenstand einer Auswertung. Nachdem sich dieser heuer deutlich höher erwärmt darstellte, wollen wir Ihnen diese Auffälligkeit noch einmal vorstellen.

Beseitigung der Schwachstelle bei nächstmöglicher Abschaltung - sofort, Belastung reduzieren

Wir empfehlen den gesamten Leiter zu erneuern und darauf zu achten, dass dieser einen Querschnitt von 16mm² aufweist.

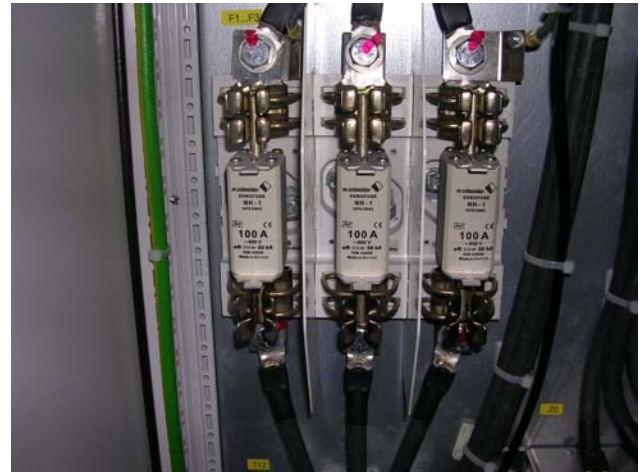
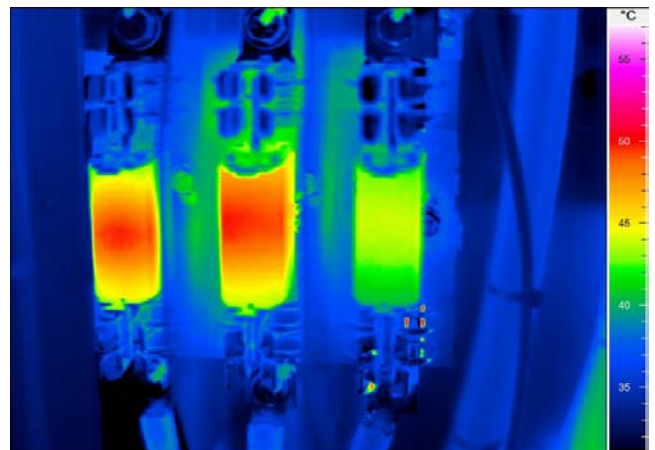
Schwachstellencode: zz11112 iv

HKW II SNOX - Anlage 53N069CU32043A Sperrluftgebläse NH-Sicherung F1-F3				
Kategorisierung nach VDS: ohne Einstufung				
Belastung [A]	L1	L2	L3	
Strombelastung: (* = nicht messbar / - = ohne Bedeutung)	47	47	47	
Messwert für Abschätzung: (wenn grau hinterlegt: fiktiver Wert)	47	47	47	
Nennstrom: (Bemessungsstrom)	100	100	100	
Temperaturen [°C]	TLuft= 22 TUmg= 22 ε = 0,85 Bauteil L1 L2 L3			
Messwert:	49,5	49,5	49,5	43,7
Differenztemp.:		28	28	22
Maximaltemperatur: (Abschätzung für Nennstr.)		149	149	122

Die gegenständliche Auswertung dient als Referenz und wird bei wiederkehrenden thermografischen Untersuchungen zum Vergleich herangezogen.

Aus unserer Sicht sind derzeit keine Sanierungsmassnahmen notwendig, jedoch könnte die unterschiedliche Erwärmung der Einsätze auf Überlastungsvorbelastungen schließen lassen.

Hinweis: Es sind Schneider Sicherungen verbaut.

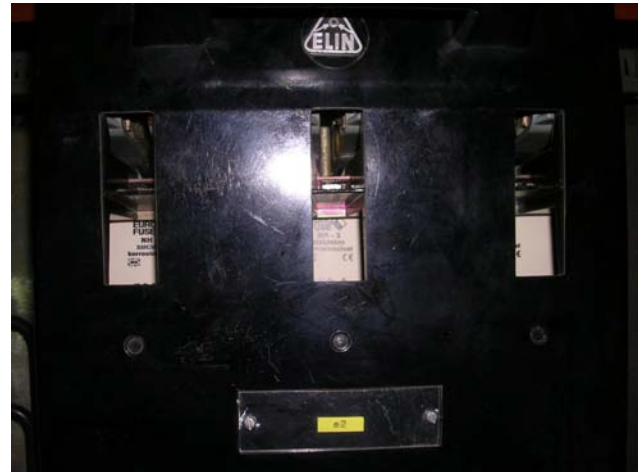
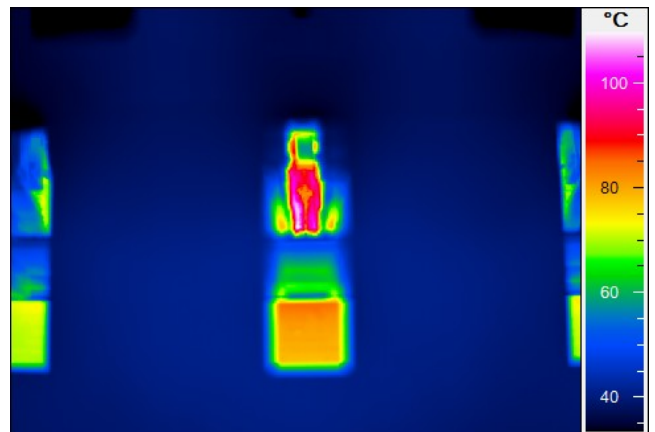
Schwachstellencode: zz11136 iv

Zentralmesswerte Schaltraum 3 Feld 3 vorne				
NH-Trenner e2 500Volt Ansp. N. MTEE Feld 22				
Kategorisierung nach VDS: GTA Fehlergruppe 3 Beseitigung der Schwachstelle bei nächster geplanter Instandhaltung - innerhalb 6 Monaten				
Belastung [A]		L1	L2	L3
Strombelastung: (* = nicht messbar / - = ohne Bedeutung)		370	370	360
Messwert für Abschätzung: (wenn grau hinterlegt: fiktiver Wert)		370	370	360
Nennstrom: (Bemessungsstrom)		500	500	500
Temperaturen [°C]		TLuft= 25		Tumg= 25
$\varepsilon = 0,85$	Bauteil	L1	L2	L3
Messwert:	105	70	105	78
Differenztemp.:	80	45	80	53
Maximaltemperatur: (Abschätzung für Nennstr.)		107	171	127

Die gegenständliche Auswertung dient als Referenz und wird bei wiederkehrenden thermografischen Untersuchungen zum Vergleich herangezogen.

Aus unserer Sicht sind derzeit keine Sanierungsmassnahmen notwendig.

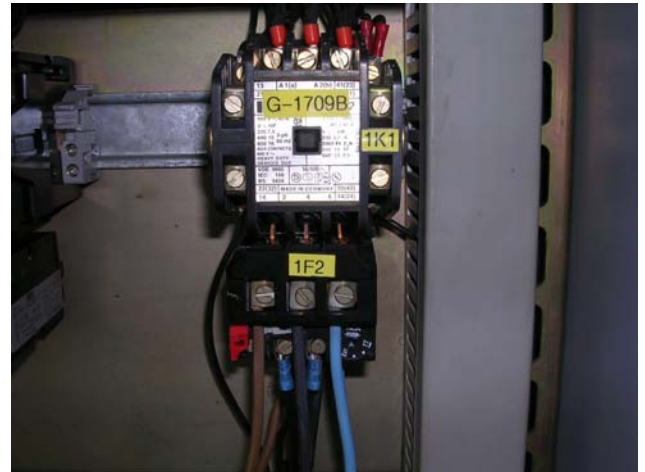
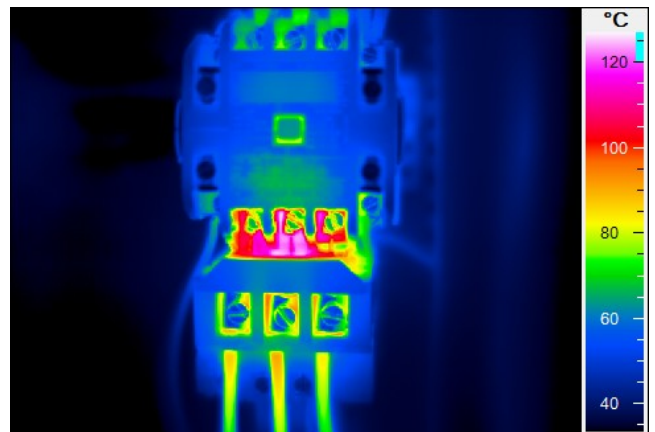
Schwachstellencode: zz11135 iv

Zentralmesswarte Schaltraum 3 Feld 54 hinten Bi-Metall 1F2 Abgang G1709B				
Kategorisierung nach VDS: ohne Einstufung				
Belastung [A]	L1	L2	L3	
Strombelastung: (* = nicht messbar / - = ohne Bedeutung)	21	21	21	
Messwert für Abschätzung: (wenn grau hinterlegt: fiktiver Wert)	21	21	21	
Nennstrom: (Bemessungsstrom)	16	16	16	
Temperaturen [°C] T _{Luft} = 30 T _{umg} = 30 $\varepsilon = 0,85$ Bauteil L1 L2 L3				
Messwert:	127	107	127	108
Differenztemp.:	97	77	97	78
Maximaltemperatur: (Abschätzung für Nennstr.)		75	86	75

Das vorgestellte Bi-Metall wurde über dem eingestellten Nennstrom betrieben. Passiert dies über einen längeren Zeitraum ist die Abschaltung unvermeidlich.

Noch während unserer Anwesenheit wurde eine Sanierung der zugehörigen Pumpe eingeleitet.

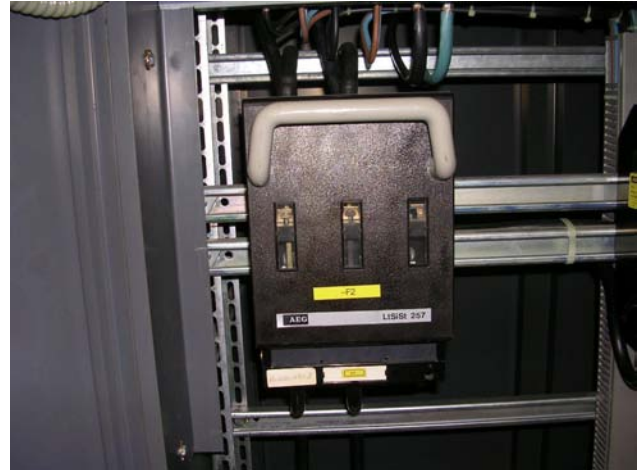
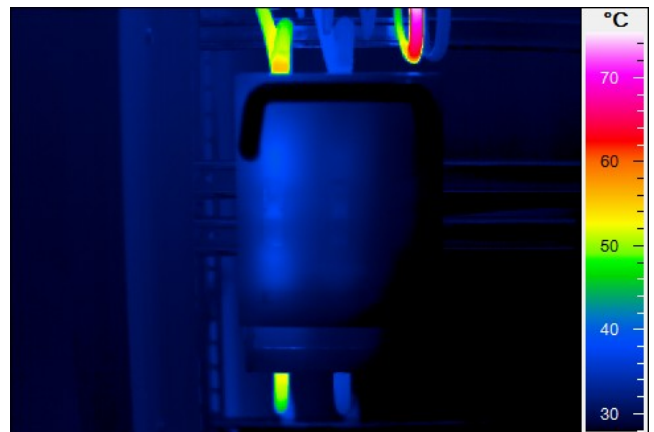
Schwachstellencode: zz11137 iv

NH-Trenner F2

Kategorisierung nach VDS: GTA Fehlergruppe 4

Entsprechend der VDS-Einstufung handelt es sich um einen Akutfall. Sollte die Belastung aber nicht über 113 A steigen können die Sanierungsmassnahmen noch bis zur nächsten planmäßigen Wartung ausgesetzt werden.

Gemäß unserer Interpretation ist das NH-Unterteil für die Temperaturerhöhung verantwortlich. Erschwerend kommt hinzu, dass bei diesem Trenner Messer eingesetzt sind die normalerweise kaum eine Temperaturerhöhung bei Belastung aufweisen..

Beseitigung der Schwachstelle bei nächstmöglicher Abschaltung - sofort, Belastung reduzieren

Wir empfehlen den Trenner zu erneuern.

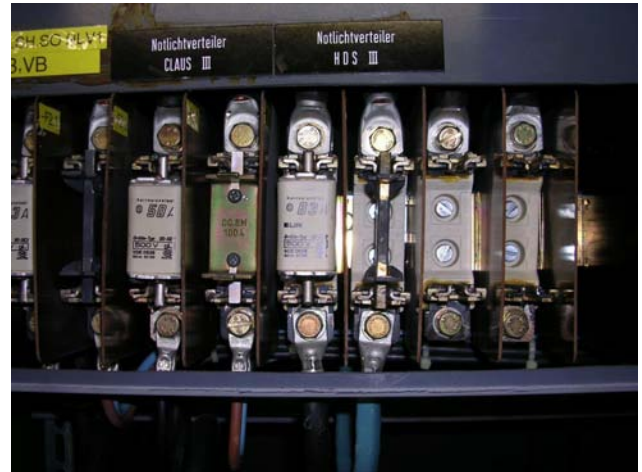
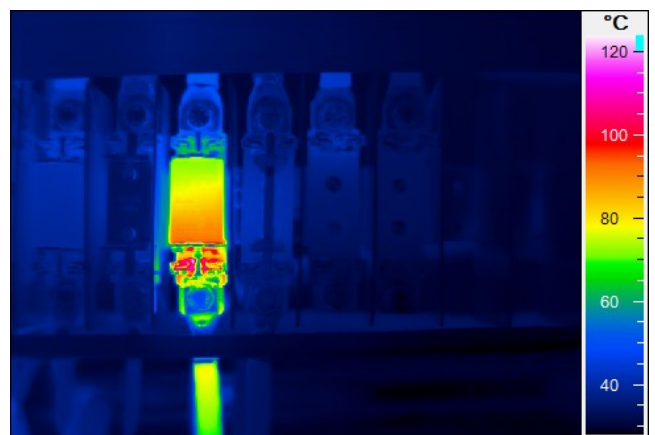
Schwachstellencode: zz11138 iv

NH-Unterteil HDS III

Kategorisierung nach VDS: GTA Fehlergruppe 4

Entsprechend der VDS-Einstufung handelt es sich um einen Akutfall. Sollte die Belastung aber nicht über 28A steigen können die Sanierungsmassnahmen noch bis zur nächsten planmäßigen Wartung ausgesetzt werden.

Gemäß unserer Interpretation ist das NH-Unterteil für die Temperaturerhöhung verantwortlich. Kurzfristig sollte versucht werden durch Reinigung der Kontaktflächen eine Verbesserung der Situation zu erzielen.

Beseitigung der Schwachstelle bei nächstmöglicher Abschaltung - sofort, Belastung reduzieren

Wir empfehlen das Unterteil zu erneuern.

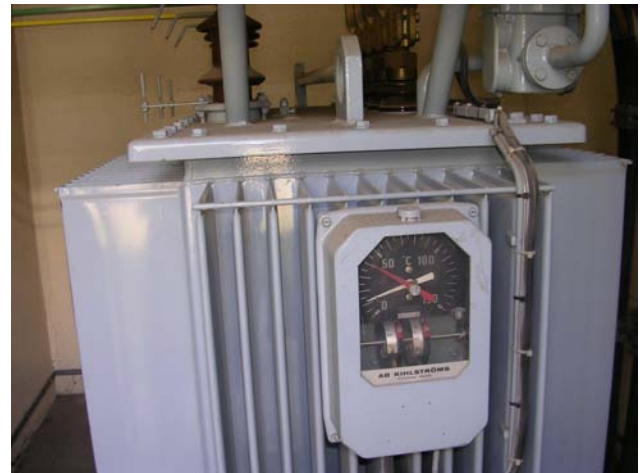
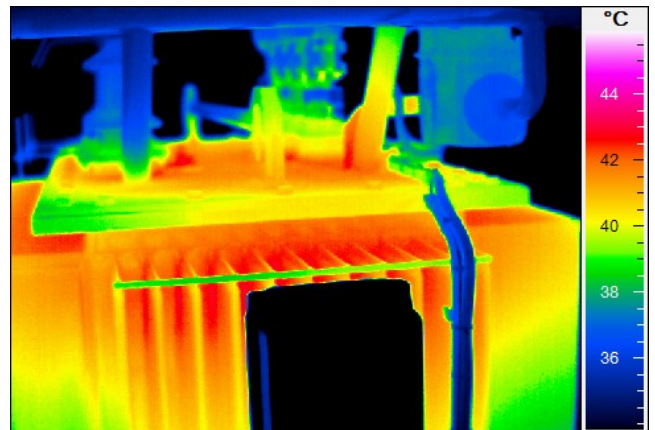
Schwachstellencode: zz11139 iv

Zentralmesswerte Trafo N2850A				
Temperaturanzeige				
Kategorisierung nach VDS: ohne Einstufung				
Belastung [A]	L1	L2	L3	
Strombelastung: (* = nicht messbar / - = ohne Bedeutung)				
Messwert für Abschätzung: (wenn grau hinterlegt: fiktiver Wert)				
Nennstrom: (Bemessungsstrom)				
Temperaturen [°C] T _{Luft} = 29 T _{umg} = 29 ε = 0,85 Bauteil L1 L2 L3				
Messwert:	42			
Differenztemp.:	13			
Maximaltemperatur: (Abschätzung für Nennstr.)

Am Ansichtsbild erkennt man, dass die Temperaturanzeige des Trafos nicht mit der tatsächlichen Trafotemperatur übereinstimmt.

ACHTUNG: Ähnliches Verhalten weist Trafo N2841C bei Schalthaus 4 KT3/4 auf.

Wir empfehlen den Temperaturfühler zu kontrollieren.

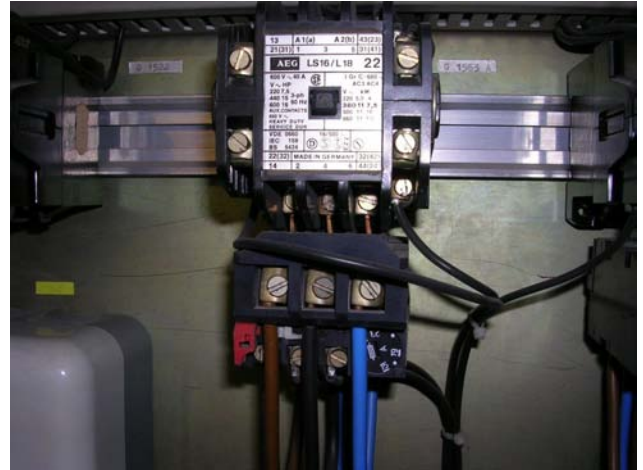
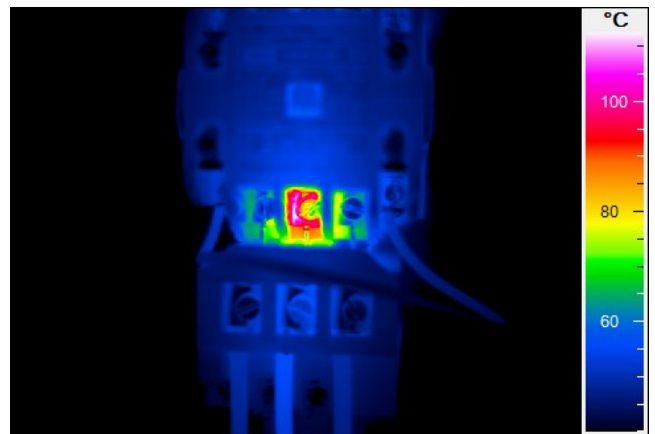
Schwachstellencode: zz11133 iv

Plattform 3 NS_Raum Feld 5 hinten Schütz/Bimetall 2c1 Abgang G1563A				
Kategorisierung nach VDS: GTA Fehlergruppe 4 Beseitigung der Schwachstelle bei nächstmöglicher Abschaltung - sofort, Belastung reduzieren				
Belastung [A]		L1	L2	L3
Strombelastung: (* = nicht messbar / - = ohne Bedeutung)		7	7	7
Messwert für Abschätzung: (wenn grau hinterlegt: fiktiver Wert)		7	7	7
Nennstrom: (Bemessungsstrom)		16	16	16
Temperaturen [°C]		TLuft= 30		Tumg= 30
$\varepsilon = 0,85$	Bauteil	L1	L2	L3
Messwert:	106	61	106	67
Differenztemp.:	76	31	76	37
Maximaltemperatur: (Abschätzung für Nennstr.)		192	427	223

Die Hochrechnung auf Nennstrom ergibt massive Endtemperaturen.

Eine Kontrolle auf festsitzende Schraubverbindungen ergab keinen Hinweis auf den Entstehungspunkt der Übertemperatur.

Wir empfehlen daher die Schütz Bimetallkombination gesamthaft zu erneuern.

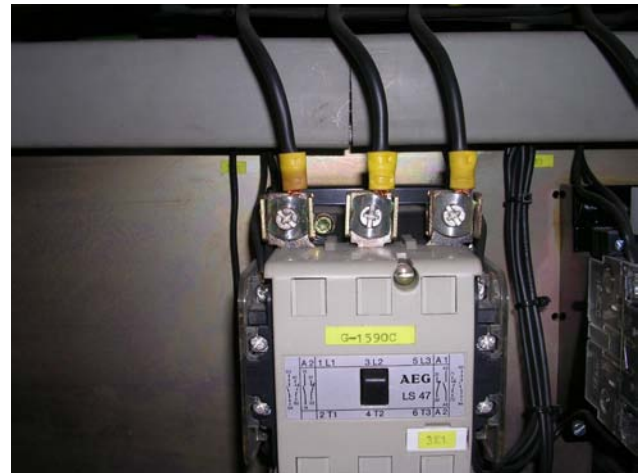
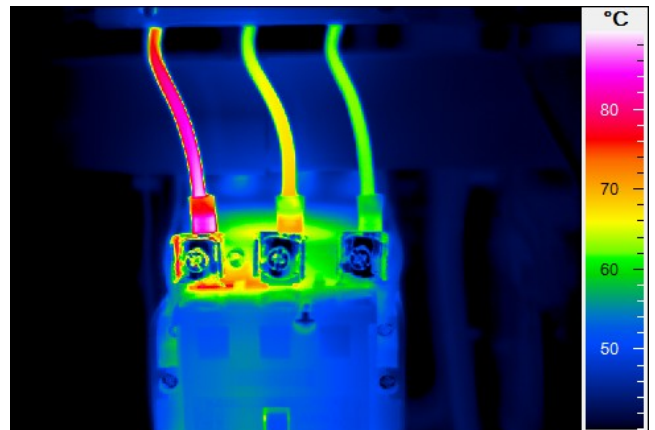
Schwachstellencode: zz11134 iv

Plattform 3 NS_Raum Feld 12 hinten				
Schützanschluss 3K1 Abgang G1590C				
Kategorisierung nach VDS: TA Fehlergruppe 2 Beseitigung der Schwachstelle bei nächster geplanter Instandhaltung - bei Gelegenheit				
Belastung [A]	L1	L2	L3	
Strombelastung: (* = nicht messbar / - = ohne Bedeutung)	22	22	22	
Messwert für Abschätzung: (wenn grau hinterlegt: fiktiver Wert)	22	22	22	
Nennstrom: (Bemessungsstrom)	27	27	27	
Temperaturen [°C]	TLuft= 30		Tumg= 30	
ε = 0,85	Bauteil	L1	L2	L3
Messwert:	83	83	70	61
Differenztemp.:	53	53	40	31
Maximaltemperatur: (Abschätzung für Nennstr.)		110	90	77

Deutliche Verfärbungen der Kabelschuhisolation lassen auf höhere Temperaturen schließen als zum Messzeitpunkt vorherrschten.

Wir empfehlen die Kabelschuhe durch Aderendhülsen zu ersetzen.

ACHTUNG! Diese Empfehlung gilt auch für den Abgang G1590A

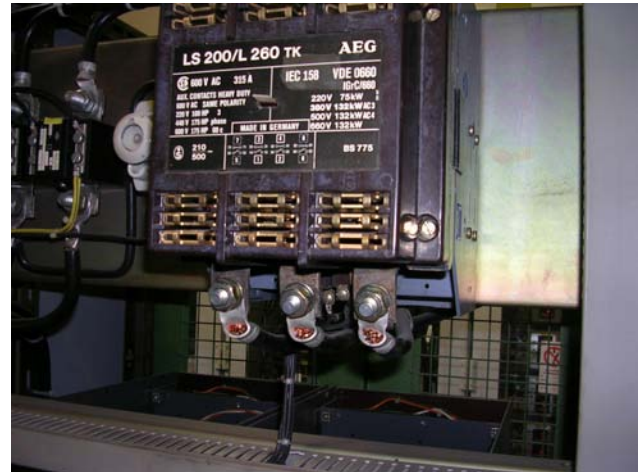
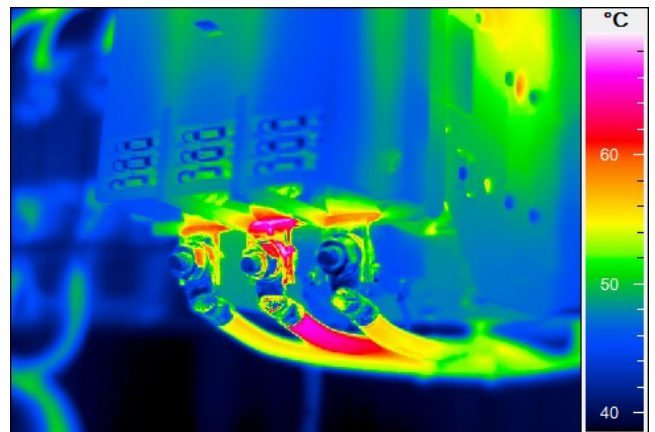
Schwachstellencode: zz11132 iv

Plattform 3 NS_Raum Feld 18 vorne Schütz C181 /L2				
Kategorisierung nach VDS: TA Fehlergruppe 2 Beseitigung der Schwachstelle bei nächster geplanter Instandhaltung - bei Gelegenheit				
Belastung [A]	L1	L2	L3	
Strombelastung: (* = nicht messbar / - = ohne Bedeutung)	30-150	30-150	30-150	
Messwert für Abschätzung: (wenn grau hinterlegt: fiktiver Wert)	90	90	90	
Nennstrom: (Bemessungsstrom)	150	150	150	
Temperaturen [°C]	TLuft= 30		Tumg= 30	
$\varepsilon = 0,85$	Bauteil	L1	L2	L3
Messwert:	67	65	67	57
Differenztemp.:	37	35	37	27
Maximaltemperatur: (Abschätzung für Nennstr.)		127	133	105

Die gegenständliche Auswertung dient als Referenz und wird bei wiederkehrenden thermografischen Untersuchungen zum Vergleich herangezogen.

Mit hoher Wahrscheinlichkeit ist beginnende Schützkontaktabnutzung für das vorgestellte Verhalten verantwortlich.

Aus unserer Sicht sind derzeit keine Sanierungsmassnahmen notwendig.
